KAJIAN PENGATURAN TATA AIR UNTUK OPTIMALISASI LAHAN SAWAH DI KECAMATAN WANASARI KABUPATEN BREBES

Juanita¹, Suwarno², dan Sakinah Fathrunnadi Shalihati²

¹Program Studi Teknik Sipil, Fakultas Teknik dan Sains,
Universitas Muhammadiyah Purwokerto

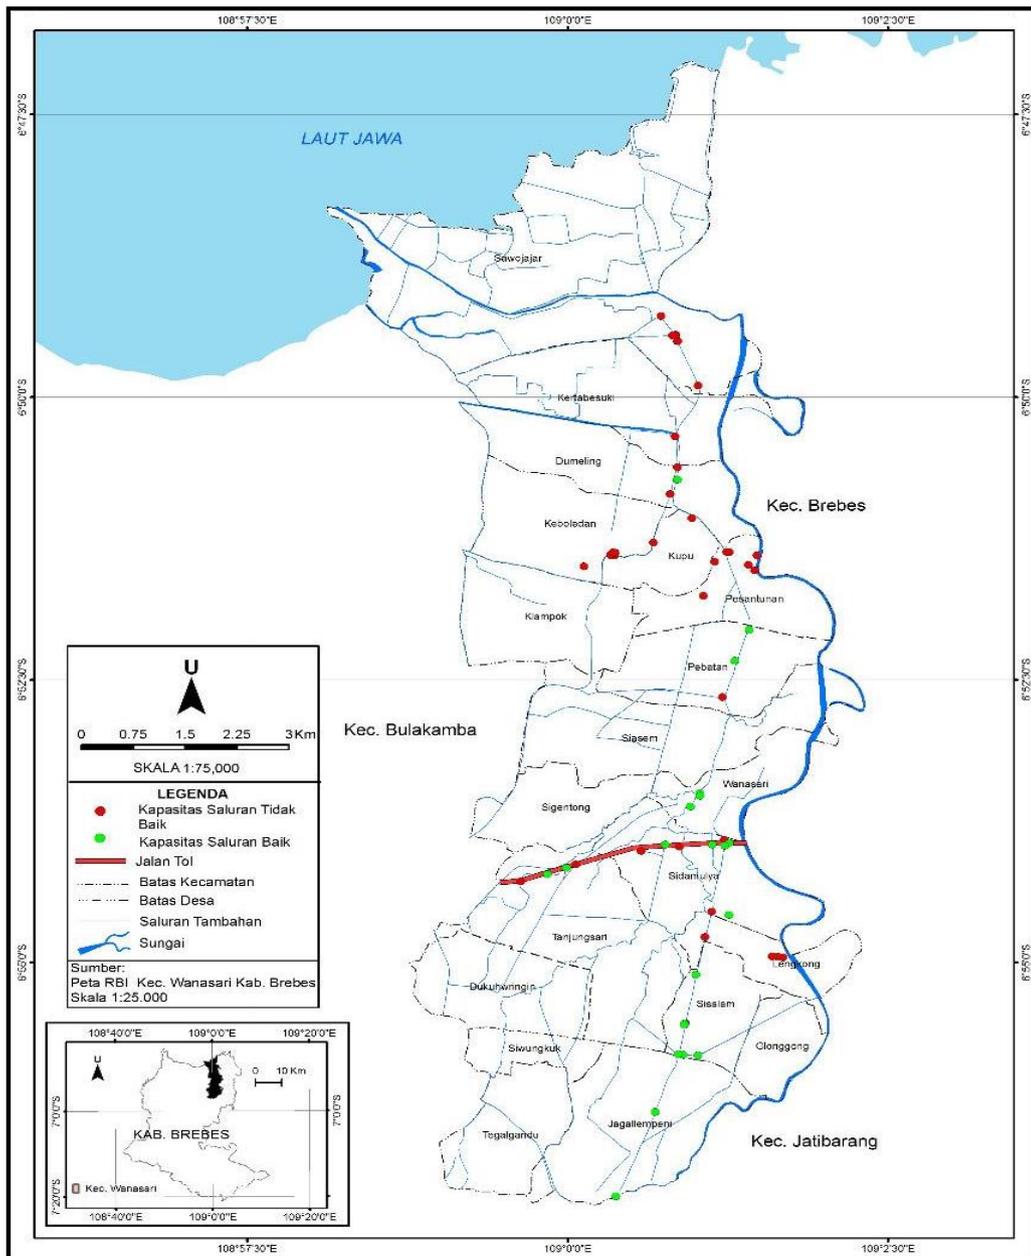
Gambar 1. Lokasi Survei dan Kondisi Sistem Jaringan Drainase Kecamatan Wanasari

Terdapat saluran irigasi di bawah jalan tol yang tidak memenuhi debit rencana sehingga menyebabkan terjadi banjir yaitu di perbatasan kecamatan Wanasari dengan Bulakamba (Desa Tanjungsari) dan di Desa Sidamulya.

Terdapat saluran irigasi yang belum memenuhi kapasitas karena daya tampung saluran masih kurang dibandingkan dengan debit rencana seperti tercantum dalam Tabel 1, diantaranya di Desa Lengkong, Pesantunan, Kupu, Keboledan, sebagian Dumeling, Kertabesuki, dan Sawojajar. Hasil observasi terdapat desa yang belum mempunyai saluran irigasi yaitu di Desa Sigentong, selain itu diperoleh pula kondisi saluran yang teridentifikasi mempunyai permasalahan:

- 1) Terdapat pendangkalan saluran karena sedimen, ditumbuhi rumput, juga tumpukan sampah.
- 2) Terdapat penyempitan saluran drainase di perbatasan desa Wanasari-Sidamulya
- 3) Terdapat beberapa saluran irigasi berupa galian, belum dilengkapi dengan pasangan bata atau bangunan permanen.

Sebaran kondisi saluran sistem irigasi Kecamatan Wanasari ditampilkan pada Gambar 1.

Program pengerukan saluran direkomendasikan di Desa Kupu, Desa Sawojajar, Desa Sidamulya, Desa Siasem, Desa Pesantunan. Program pelebaran bagian bawah dan pengerukan dilakukan di Desa Pesantunan, Desa Keboledan, Desa Dumeling, Desa Kertabesuki. Perencanaan ulang untuk dilakukan di Desa Lengkong dan Desa Sawojajar, serta pembuatan saluran baru untuk Desa Sigentong, Desa Sidamulya, Desa Tanjungsari. Ringkasan upaya pemecahan masalah yang perlu dilakukan disajikan pada Tabel 2.
